DEPARTAMENTO DE INFRAESTRUCTURA EDILICIA CONSEJO DE EDUCACIÓN SECUNDARIA

LICEO N° 39 _ MONTEVIDEO REPARACION DE AULAS MOVILES

TRABAJOS A REALIZAR

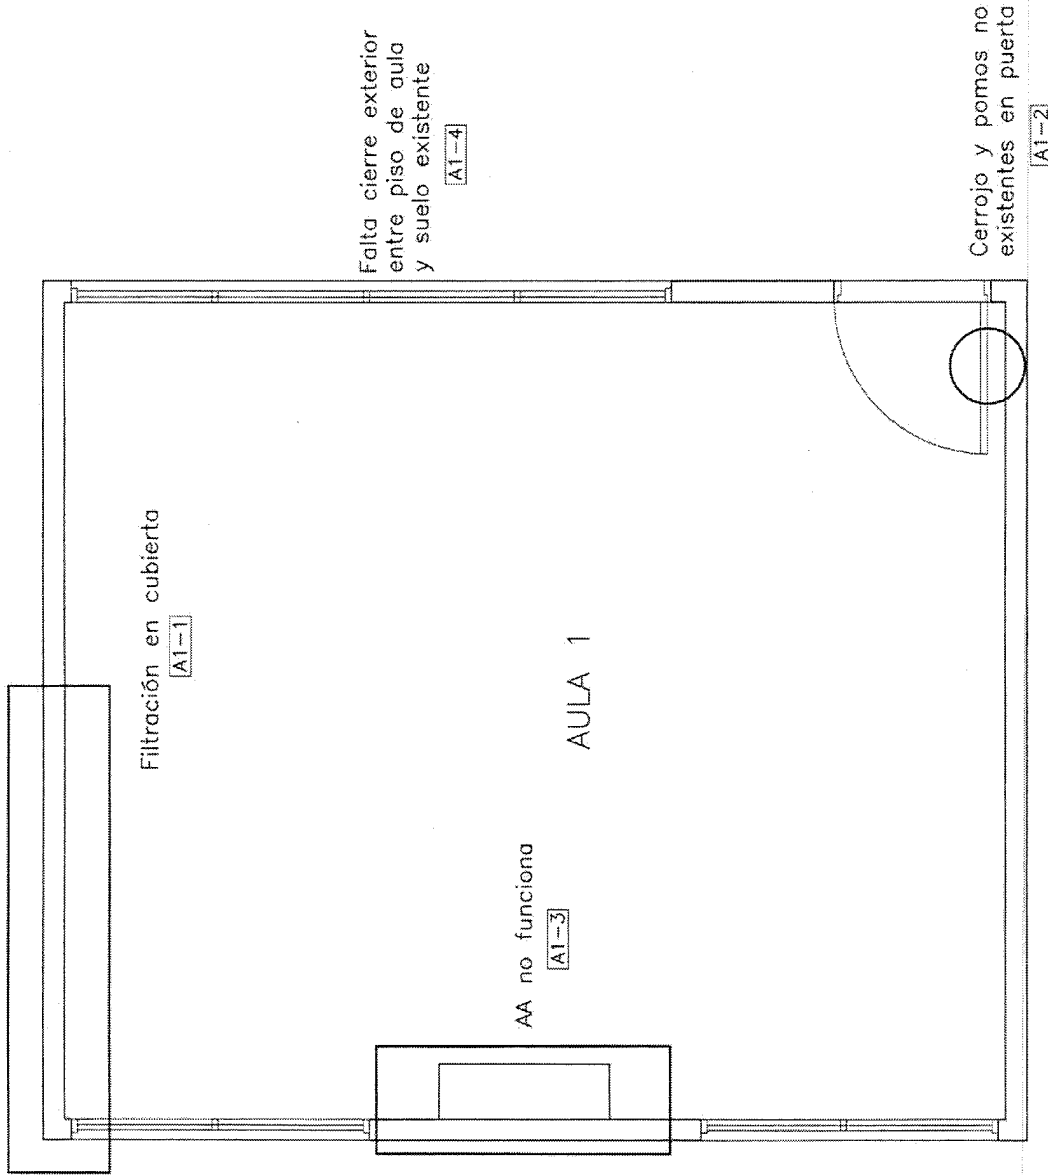
L02

A1-1 reparación de filtración en cubierta existente en encuentro con cerramineto vertical opuesto a pizarrón.

A1-2 suministro y colocación de herrajes no existentes en puerta de acceso_
reacondicionamiento de puerta de acceso

A1-3 reparación y/o sustitución de equipo de aire acondicionado sin funcionar

A1-4 colocación de cerramiento inferior entre piso de aula y terreno no existente

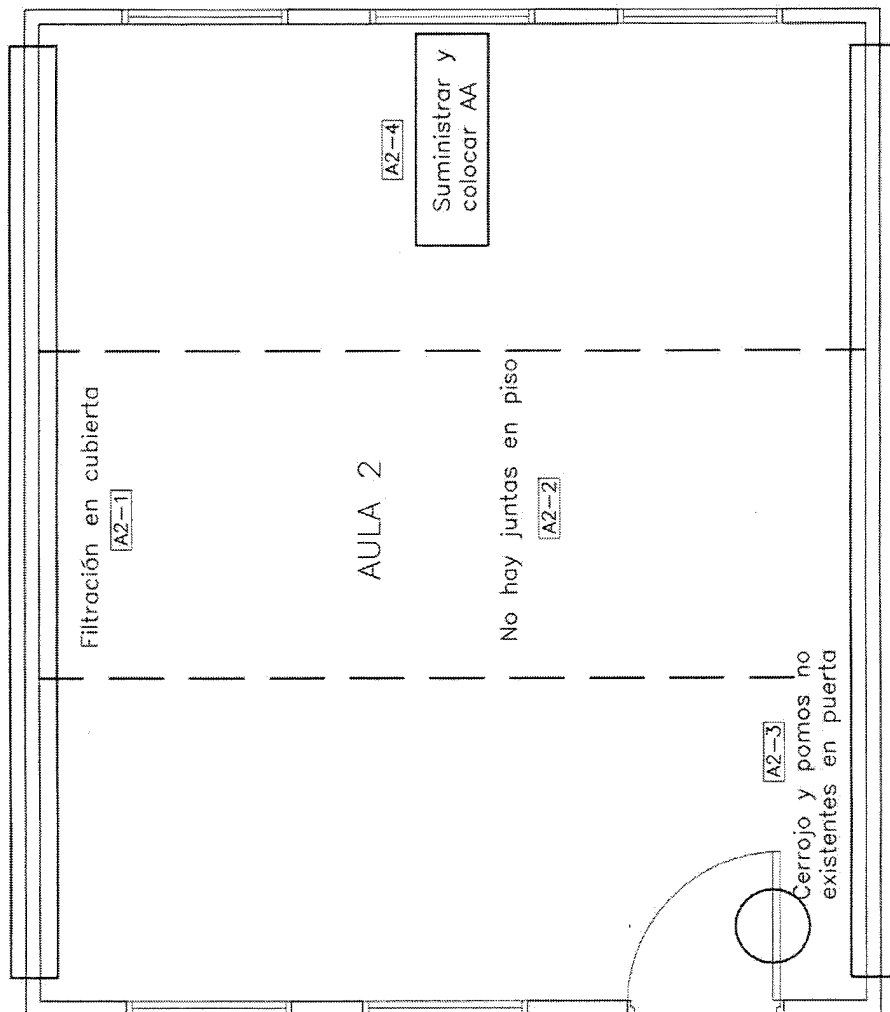
L03

A2-1 filtración en cubierta existente en encuentro con cerramiento vertical opuesto a pizarrón.

A2-2 reparación de juntas en piso interior

A2-3 suministro y colocación de herrajes no existentes en puerta de acceso_
reacondicionamiento de puerta de acceso

A2-4 suministro y colocación de equipo de aire acondicionado no existente

A2-5 colocación de cerramiento inferior entre piso de aula y terreno no existente

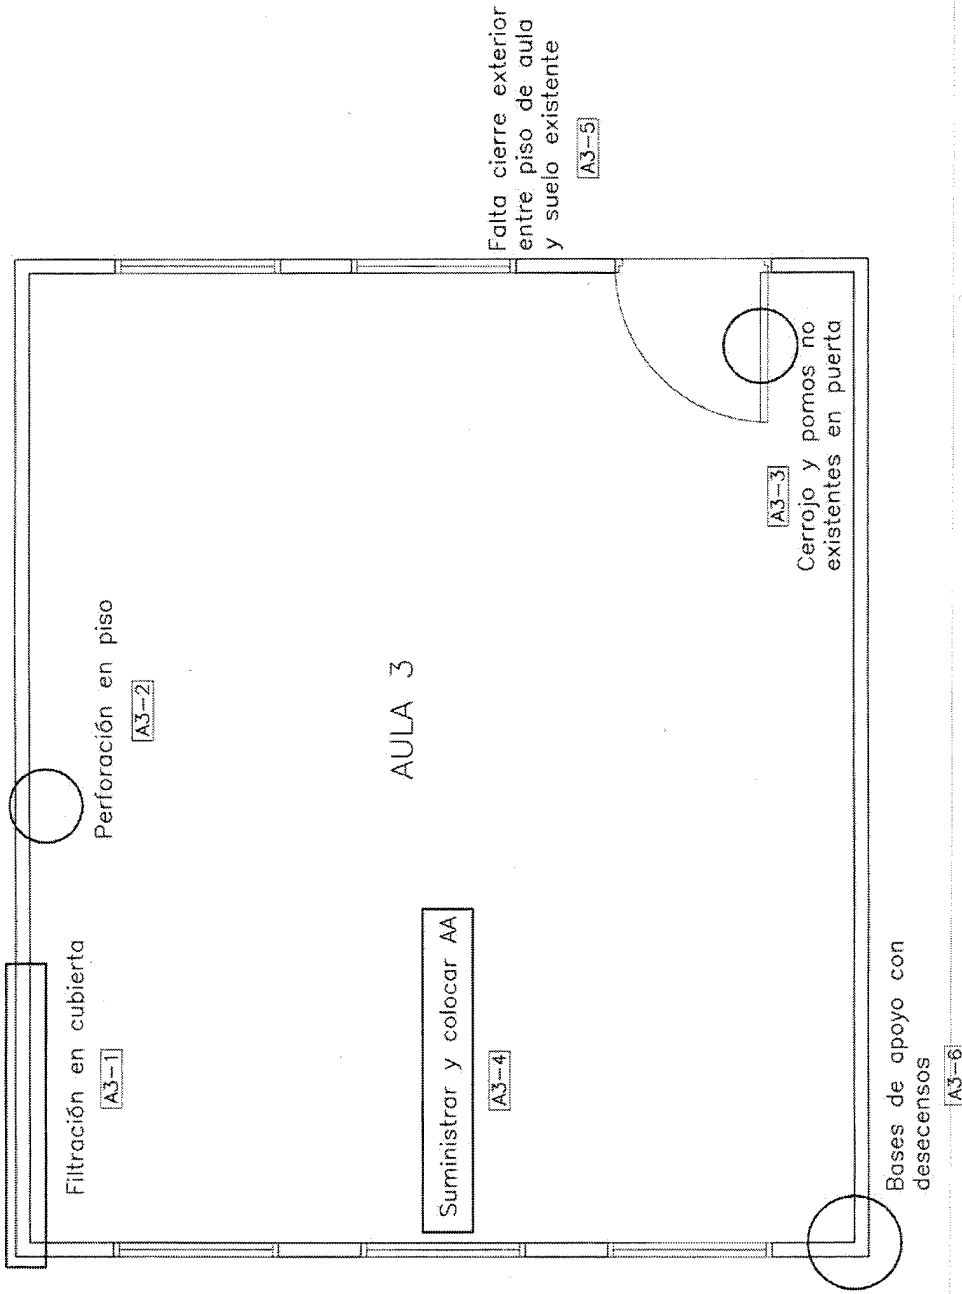
L04

A3-1 filtración en cubierta existente en encuentro con cerramiento vertical opuesto a pizarrón.

A3-2 reparación y sustitución de piso interior con perforaciones

A3-3 suministro y colocación de herrajes no existentes en puerta de acceso_
reacondicionamiento de puerta de acceso

A3-4 suministro y colocación de equipo de aire acondicionado no existente

A3-5 colocación de cerramiento inferior entre piso de aula y terreno no existente

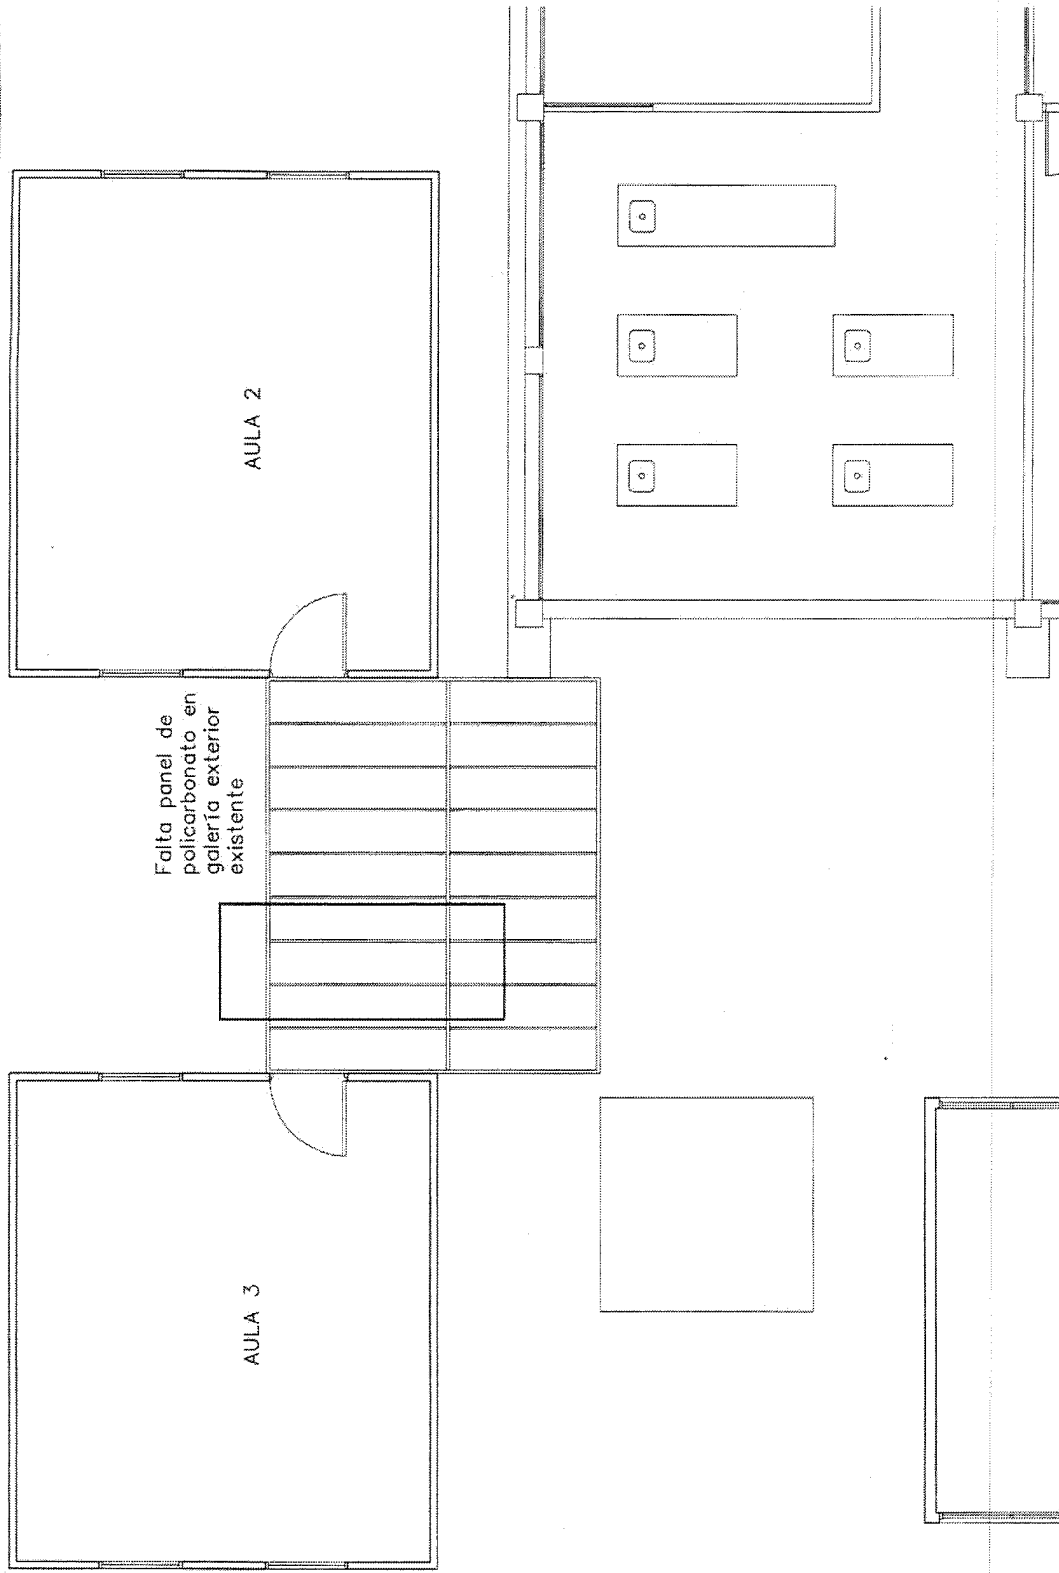
- Acondicionamiento general de galería exterior incluyendo reposición de paneles de policarbonato faltantes. Ver lámina L05
- Reacondicionamiento general de la red eléctrica
- Resellado general de la totalidad de las cubiertas y cerramientos móviles
- Pintura general de la totalidad de las aulas y cerramientos exteriores

Falta panel de policarbonato en galería exterior existente
